Mit seeuntüchtigem Schiff ins Manöver ?

Anmerkungen zu einem Seeunfall mit tödlichem Ausgang

Diethard Kersandt

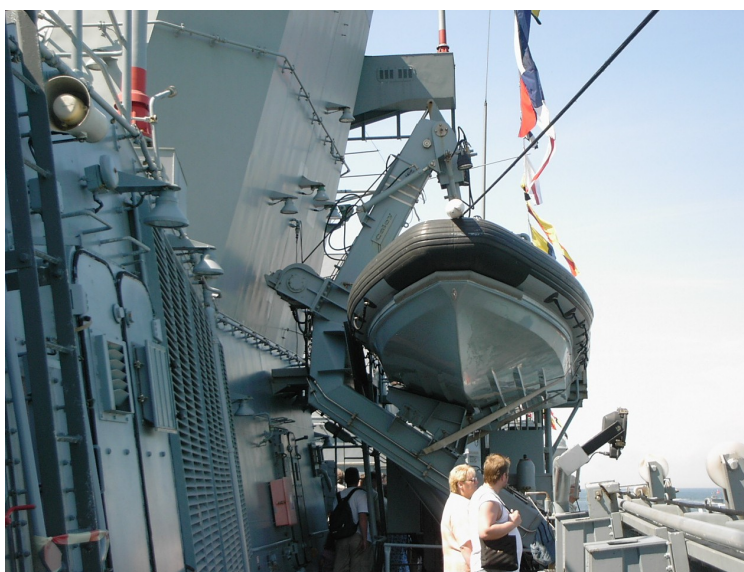
Für das Aussetzen des Speedbootes wurde ein Bordladekran eingebaut, der sich jedoch aufgrund sicherheitstechnischer Mängel als völlig ungeeignet erwies und stillgelegt werden musste (05.11.2001).

Abb. 4 : Speedboot der „Mecklenburg – Vorpommern“ mit neuer Aussetzvorrichtung im Juli 2003 (Foto : Kersandt)

- „- Der Bootsaussetz- und Ladekran für die Fregatten der Klassen 123 wird durch eine andere Konstruktion ersetzt. ... Die Umrüstung aller Fregatten der Klasse 123 soll bis voraussichtlich Mitte 2003 abgeschlossen werden.
- Die Marinerettungsweste mit Kälteschutzanzug wird derzeit durch Optimierung einzelner Komponenten umgerüstet. ... Die Umrüstung ... soll Ende 2003 abgeschlossen sein.“
