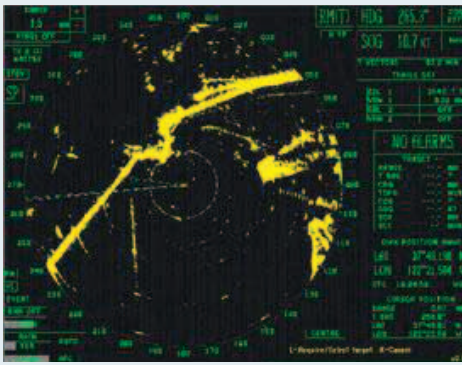
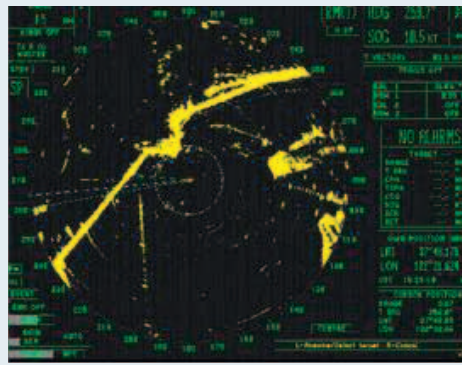
Abb. 11 und 12: Aufgezeichnete Radarbilder aus dem VDR

RACON-Signalen zurück? Die genaue Analyse der Radarbilder bei Annäherung an die und Entfernung von der Brücke zeigt die ganze Problematik anschaulich: bei Entfernungen zwischen 0.4 und 0.7 sm zwischen Sender und Empfänger verschwindet das RACON-Signal vom Bildschirm oder ist stark gestört. Das hat nichts mit der Güte des Radargerätes zu tun! Wohl aber mit der (mangelnden ?) Kenntnis des Herstellers über spezifische Betriebsbedingungen des RACON-Signals an der Brücke! Insofern ergab die nachträgliche technische Untersuchung des Radargerätes durch den Hersteller verständlicherweise keine neuen Erkenntnisse! Vielleicht löst allein ein Warnhinweis in der Seekarte das Problem?! Die Untersuchung des Informationsmangelös ergab nicht unerwartete die Schwerpunkte:

- ▶ A) Um genaue Aussagen über das Auftreten von Störungen in der beschriebenen Art und Weise zu erlangen, ist eine sorgfältige Analyse von Radaranzeigen unter definierten technischen und meteorologischen Bedingungen erforderlich.

- ▶ B) Die RACON-Signale sollten auf die Brückenpfeiler verlegt werden, um diese, wie in der Seefahrt üblich, als Gefahrenstellen zu kennzeichnen und die Mitte der Durchfahrt anzuzeigen.

- ▶ C) Die Kennung der RACON-Signale sollte so verändert werden, dass neben der klaren Unterscheidbarkeit der Morsezeichen auch eine Seitenbezeichnung der Durchfahrt vorgenommen wird.

- ▶ E) Bis zur Klärung der Radarstörungen sollte ein Warnhinweis in der Seekarte und in den lokalen Vorschriften untergebracht werden, ▶

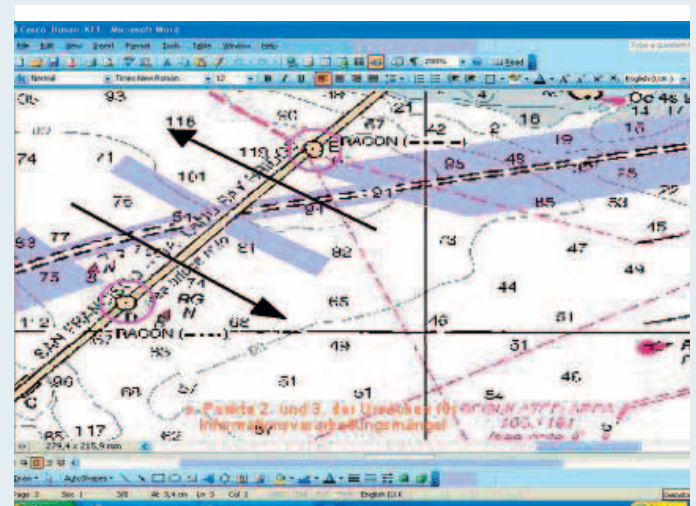
Abb.13: Einrichtung eines neutralen Streifens in der Mitte der Brücke mit beiderseitigen Richtungspfeilen für die Wegeführung ein- und ausgehender Schiffe

- ▶ D) Einrichtung eines neutralen Streifens in der Mitte der Brücke mit beiderseitigen Richtungspfeilen für die Wegeführung ein- und ausgehender Schiffe (s. Abb. 13).
