Mit seeuntüchtigem Schiff ins Manöver ?

Anmerkungen zu einem Seeunfall mit tödlichem Ausgang

Diethard Kersandt

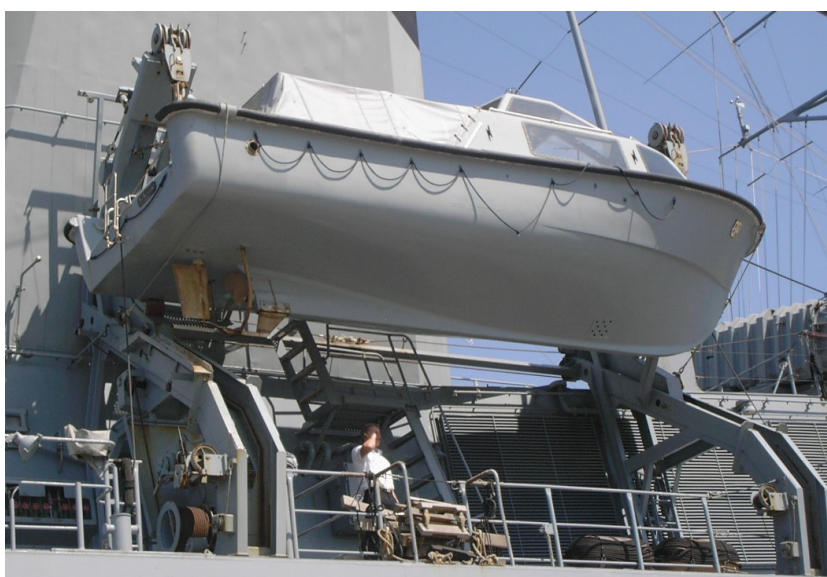
Abb. 3 : Motorrettungsboot der Fregatte „Mecklenburg – Vorpommern“ im Juli 2003
(Foto: Kersandt)

„Das Motorrettungsboot ist für den Einsatz in der Boarding-Rolle nicht geeignet. Es hat gravierende technische und konstruktive Mängel, die z.T. eine erhebliche Gefahr für das Boardingteam darstellen.“

Der Prüfbericht enthält u.a. auch Feststellungen über die Probleme beim Manövrieren, beim An- und Ablegen und bei der Fahrt im Seegang (*„Der Rudergänger kann bei den auftretenden großen Gierwinkeln das Boot ab etwa 1m Seegangshöhe kaum noch auf Kurs halten. An- und Ablegen wird problematisch.“*)

Die Testergebnisse bestätigten die in der „TDv 2030/034-13 – Bootsaussetzvorrichtung auf Klasse 123“ vom Juli 1994 niedergelegten Betriebseinschränkung : *„Die Motor-Pinasse kann bis zu einer Schlagseite von 20 Grad zu jeder Seite und 10 Grad Trimm bis zu einer Wellenhöhe von max. 1,5 m sicher aus- und eingebracht werden.“*

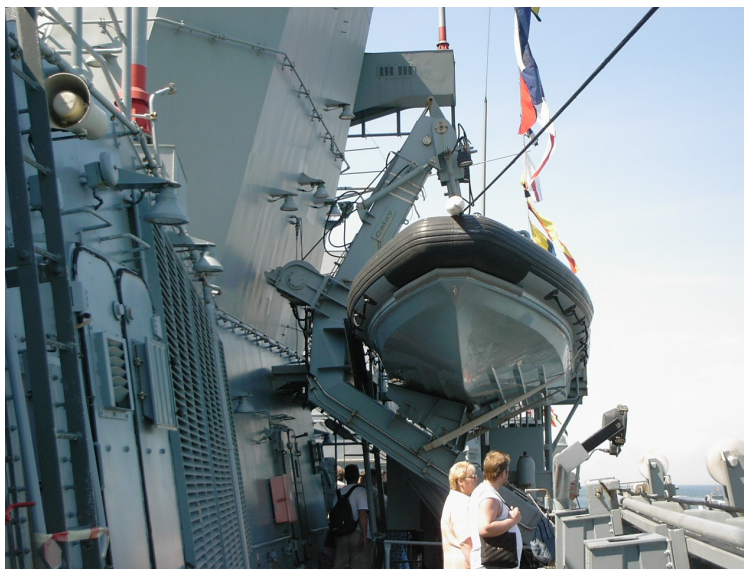
Abb. 4 : Speedboot der „Mecklenburg – Vorpommern“ mit neuer Aussetzvorrichtung im Juli 2003 (Foto : Kersandt)

- „- Der Bootsaussetz- und Ladekran für die Fregatten der Klassen 123 wird durch eine andere Konstruktion ersetzt. ... Die Umrüstung aller Fregatten der Klasse 123 soll bis voraussichtlich Mitte 2003 abgeschlossen werden.
- Die Marinerettungsweste mit Kälteschutzanzug wird derzeit durch Optimierung einzelner Komponenten umgerüstet. ... Die Umrüstung ... soll Ende 2003 abgeschlossen sein.“
