Seeunfall der »Cosco Busan«

Eine kritische Auseinandersetzung mit den durch die U.S. Coast Guard festgestellten Ursachen und Schlussfolgerungen aus dem Seeunfall

Diethard Kersandt

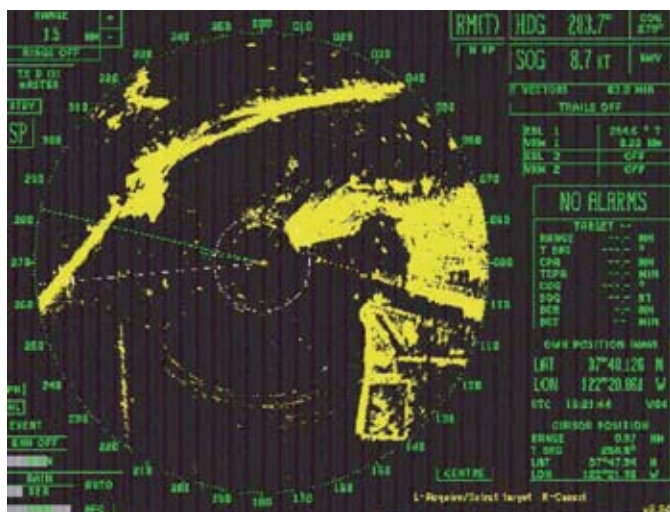
Abb. 1: 08:21:44

Man mag das Safety Management System auf der »Cosco Busan«, die mangelhafte Reisevorbereitung, die fehlenden Absprachen zwischen Lotse und Kapitän, die hohe Geschwindigkeit, die Maßnahmen für das Fahren bei verminderter Sicht, die Entscheidung auszulaufen u. v. a. m. kritisieren wie man will, ursächlich für den Seeunfall war das lediglich in zweiter Linie. Die eigentlichen Ursachen liegen viel tiefer. Der Lotse hatte einen festen Handlungsplan, der bereits sehr früh an den Einstellungen des Radargerates abzulesen war: Orientierung mittels Radar, Abstand beim Durchfahren der Brücke VRM = 0,33 sm zu YBI, Fahrwassertonne 1 klar haben, Kurs erst nach BB, dann nach STB ändern, um auf einem Kurs von 313 Grad durch die Mitte des Kanals unter der Brücke hindurch zu laufen; den EBL nutzen, um die demnächst zu steuernden Kurse optisch zu vergegenwärtigen (s. Abb. 1, EBL = 264.6 Grad). An dieser Stelle sei darauf hingewiesen, dass die Racon-Signale (insbesondere »Y«, das die Mitte der Durchfahrt bezeichnen sollte), bei der Zufahrt auf die Brücke nicht sichtbar waren (Abb. 1 und 2).

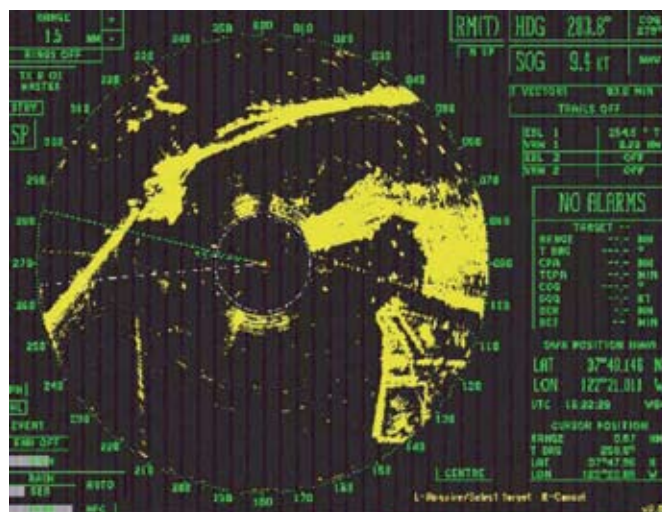
Abb. 2: 08:22:29 (Abstand zur Brücke ca. 1 sm)

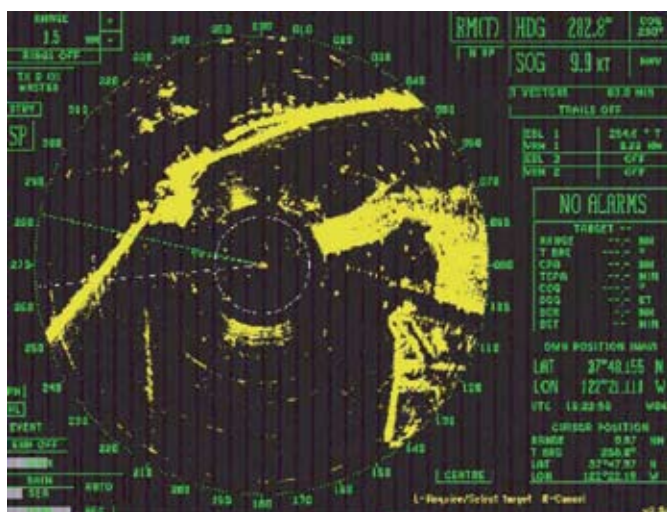
Aus dem Bericht: Um 08:23:21 gab der Lotse das Kommando »10 degrees port rudder«, um nach Backbord anzudrehen. Um 08:25:30 folgte das Kommando »rudder midships«. Das aber hielt die Backbord-Drehung nicht auf. Um 08:27 fragte der VTS nach der Absicht des Lotsen, da der Kurs über Grund einen Wert von 235 Grad anzeigte. Dieser Kurs verlief etwa parallel zur Brücke und betrug 253 Grad; der Lotse ließ auf 250 Grad, kurz danach auf 245 Grad gehen. Mit 241 Grad hatte die Backborddrehung um 08:26:33 ihren maximalen Wert erreicht, und der Lotse orderte »starboard 10«, »starboard 20« und um 08:26:54 »engine full ahead« (Bilder 3–6).

Abb. 3: 08:22:59

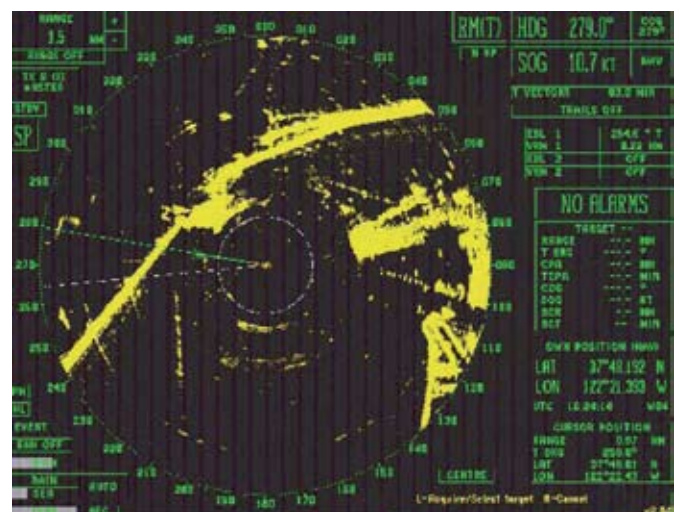
Abb. 4: 08:24:14 (Abstand von der Brücke ca. 0,6 sm)

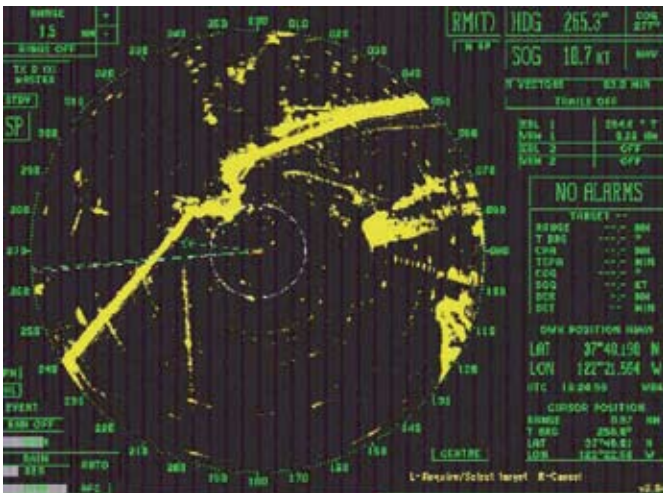
Das ist, wenigstens bis 08:26:14, in den Momenten dringenden Handlungsbedarfes, einfach falsch (s. Abb. 5 und 6). Und nun werden von der Coast Guard, weil man zu keinen anderen Schlussfolgerungen zu kommen scheint, die gesundheitlichen Probleme des Lotsen und die für möglich gehaltenen Nebenwirkungen der Medika-

Abb. 5: 08:24:59

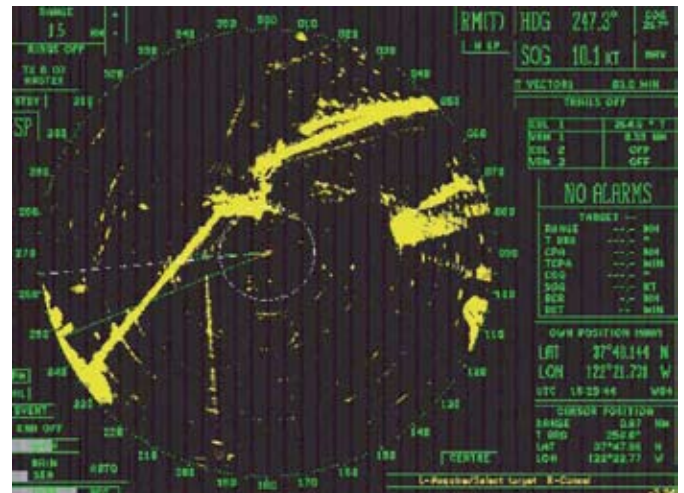
Abb. 6: 08:25:44 (Abstand zur Brücke ca. 0,4 sm)

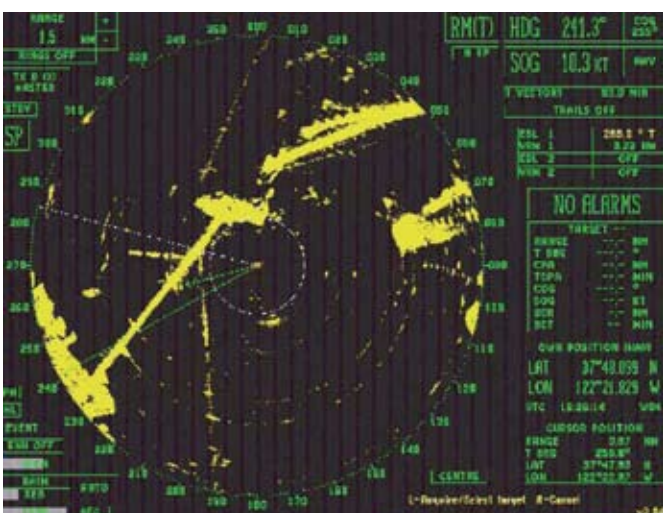
Abb. 7: 08:26:14 (08:26:23 »Starboard 10«)

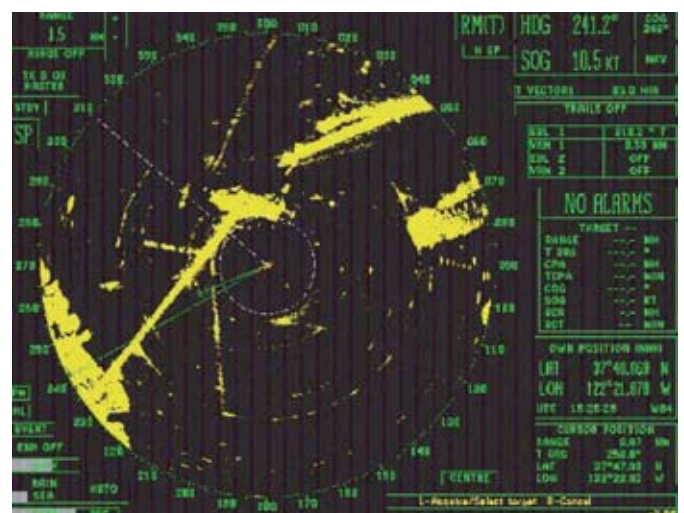
Abb. 8: 08:26:29 (08:26:27 »Starboard 20«)

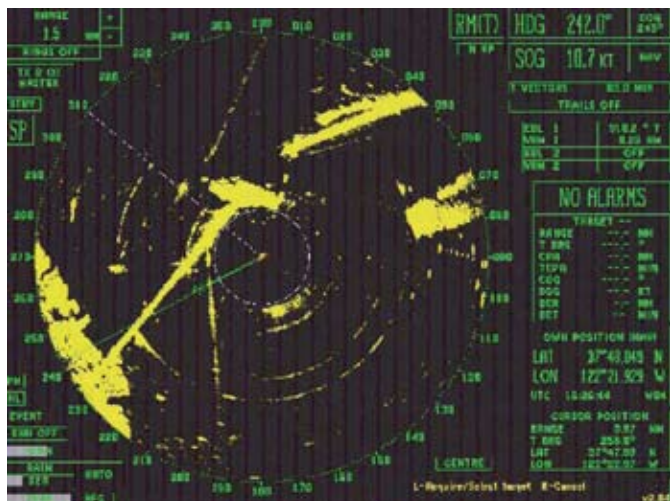
Abb. 9: 08:26:44 (08:26:54 »Full ahaed«)

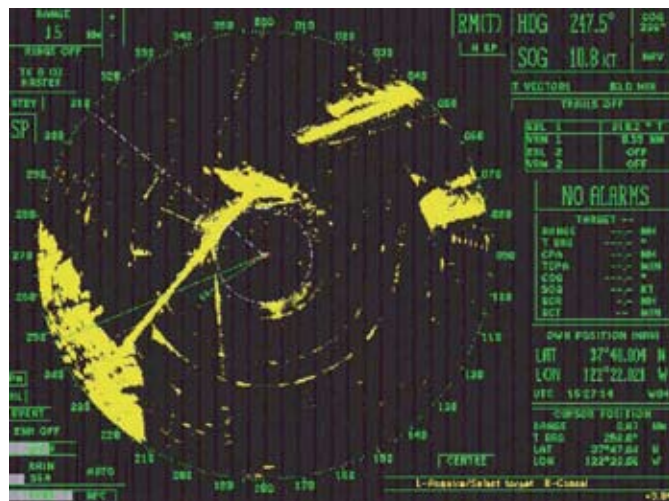
Abb. 10: 08:27:14 (08:27:24 VTS: »unit romeo traffic«)

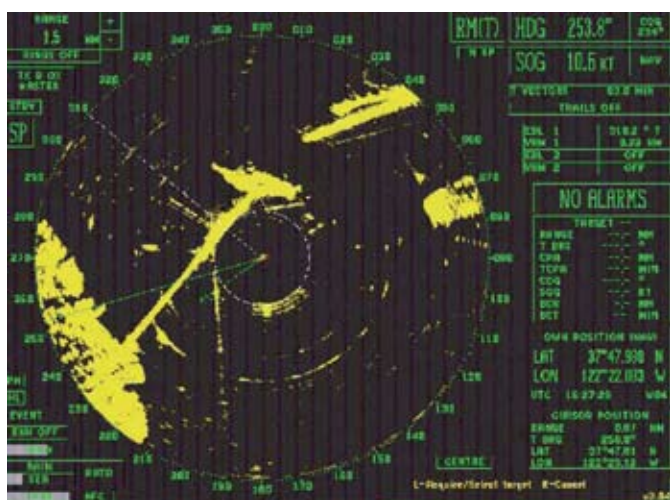
Abb. 11: 08:27:29 (08:27:37 »ease to ten«)

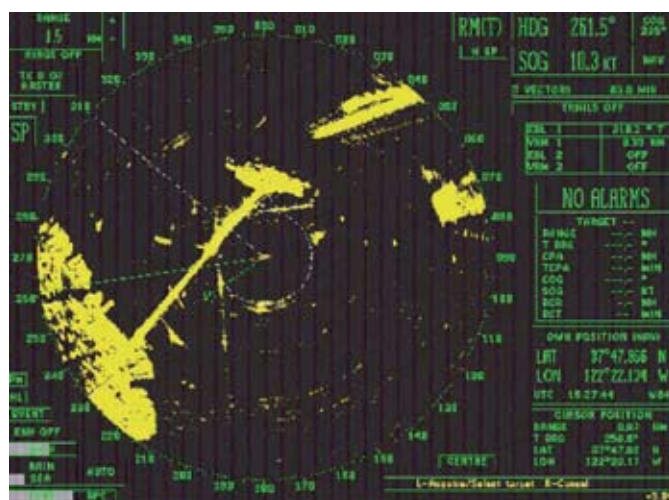
Abb. 12: 08:27:44 (08:27:45 bis 08:27:57 Kommunikation Lotse mit VTS/Kurs und Absicht?); Abstand zur Brücke ca. 0,3 sm

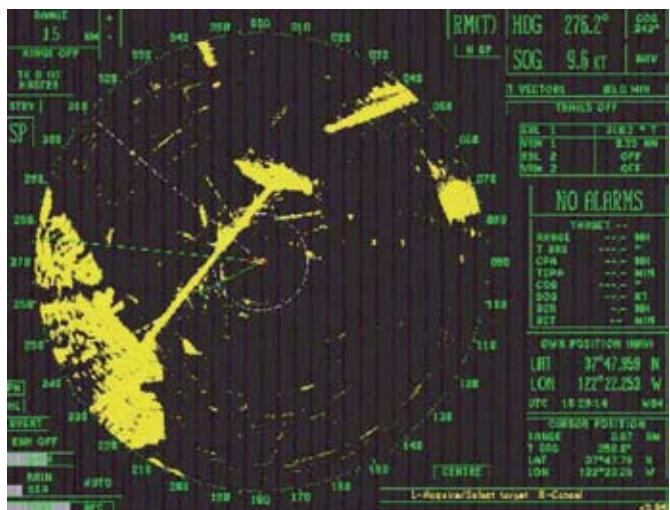
Abb. 13: 08:28:14 (08:28:13 »hard starboard«)

von »Y« auf »B« überhaupt nicht erkannt. Natürlich war im Zeitraum von etwa 08:26 bis 08:28 ein Signal »clearly visible«, doch nun war es das falsche, an dem der Lotse seine Manöver orientierte. Natürlich hatte der Lotse mit seiner Beobachtung Recht, dass das Radarbild plötzlich bei $\frac{3}{4}$ Seemeile unklare Anzeigen von YBI und den Racon-Signalen aufwies. Aus diesem Grund blieb ihm gar nichts anderes übrig als wiederum nach der »Mitte« zu fragen. Warum hatte er in dieser Phase denn die Übersicht verloren? Das von der Coast Guard angezweifelte Kurzzeitgedächtnis oder das totale Durcheinander des Lotsen waren sicher nicht der Grund. In Abb. 13 verschwindet auch das Racon-Signal »B«.

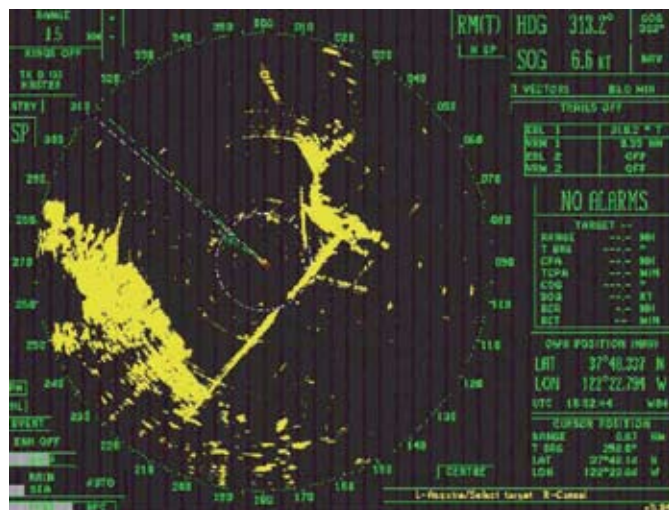
Abb. 14: 08:32:44 (Raconanzeige relativ gut)

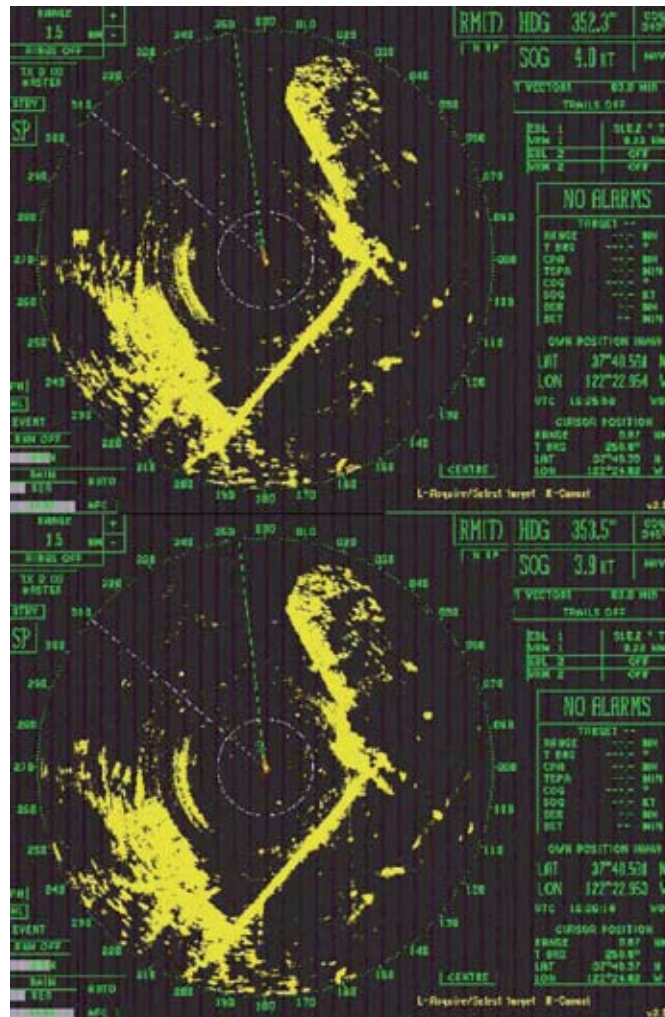
Abb. 15/16: 08:35:59 und 08:36:14 (keine Racon-Anzeige)

beklagte der Lotse, dass das Radarbild plötzlich bei $\frac{3}{4}$ Seemeile unklare Anzeigen von YBI und den Racon-Signalen aufwies.

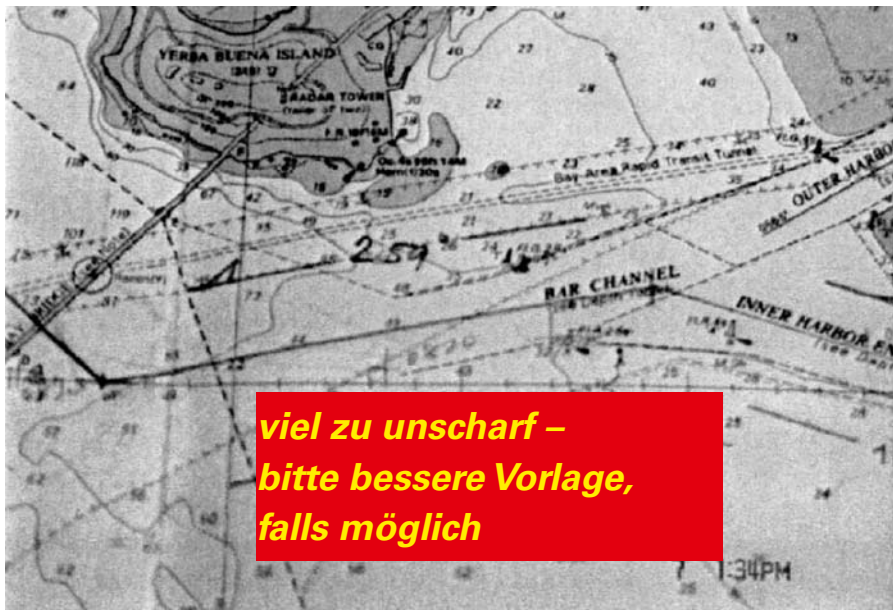
Abb. 17: Coast Guard-Foto der Seekarte der »Cosco Busan« mit einer während der Ansteuerung der Brücke vom 3. Offizier geplotteten GPS-Position um 08:20. Das Foto wurde nach dem Unfall gemacht, bevor der 3. Offizier sie ausradierte. (Anmerkung: die Position entspricht in keiner Weise der tatsächlichen Lage des Schiffes um diese Zeit)

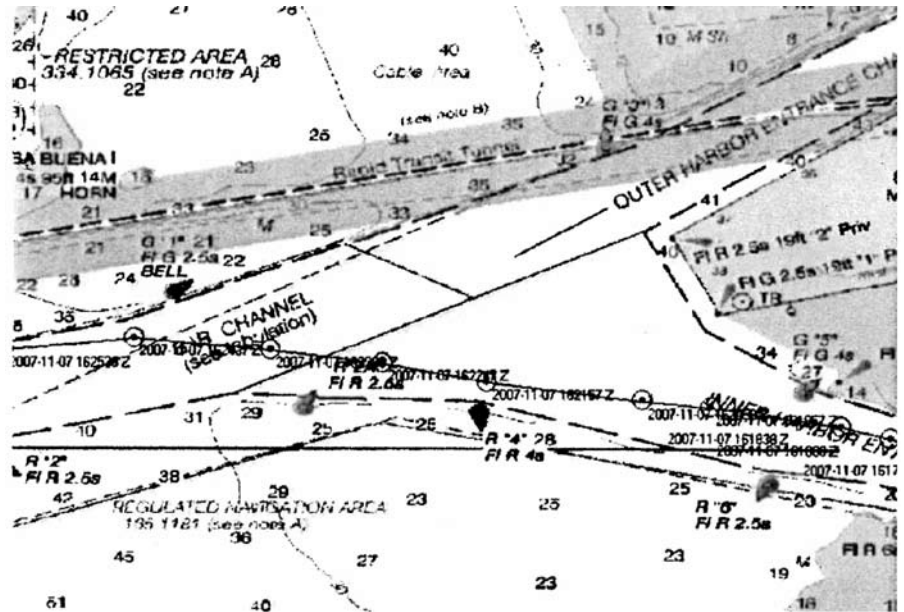
Abb. 19: Coast Guard-Abb. (Office of Information Resources), angefertigt nach AIS-Track; hier besonders der Weg vom Leuchtonnenpaar 5 und 6 (rechte Bildseite) nach Leuchttonne 1 (links, halb oben); Ortszeit = GMT – 8 Std.)

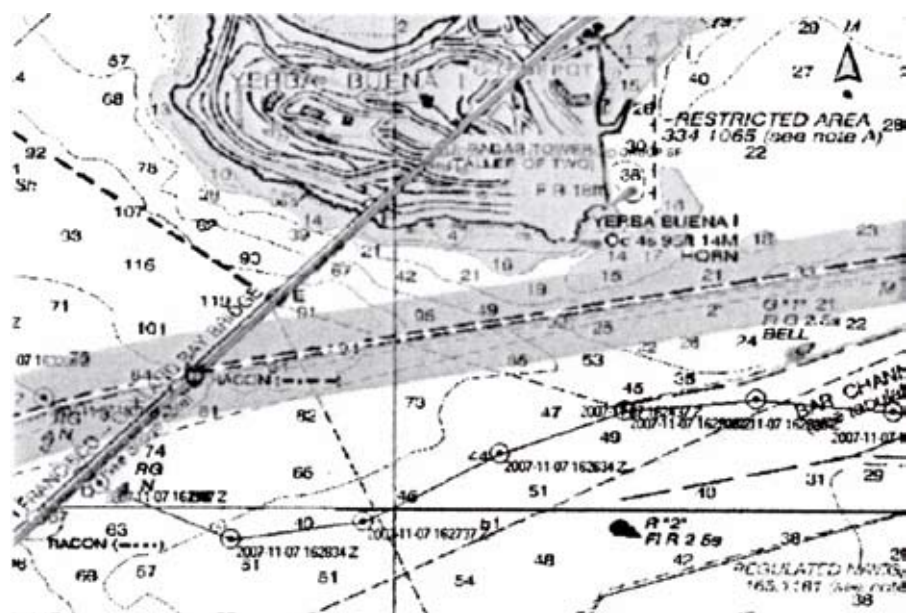
Die Breite des D-E-Spannweite zwischen den Pfeilern beträgt 2.210 Fuß und die Höhe in der Mitte der Durchfahrt 204 Fuß (s. a. Abb. 20).

Abb. 20: Coast Guard-Abb. (Office of Information Resources), angefertigt nach AIS-Track; hier besonders der Weg von Leuchttonne 1 (rechts, halb oben) bis hinter die Brücke, nach der Berührung (Ortszeit = (GMT – 8 Std.)
