Mit seeuntüchtigem Schiff ins Manöver ?

Anmerkungen zu einem Seeunfall mit tödlichem Ausgang

Diethard Kersandt

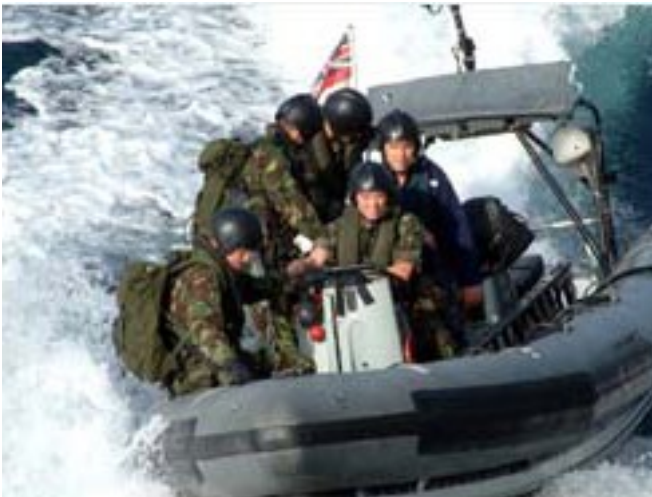
Abb. 2 : Boarding-Einsatz des Speebootes der Fregatte „Cumberland“ (Quelle : Internet-Seite der Royal Navy)
