Mit seeuntüchtigem Schiff ins Manöver ?

Anmerkungen zu einem Seeunfall mit tödlichem Ausgang

Diethard Kersandt

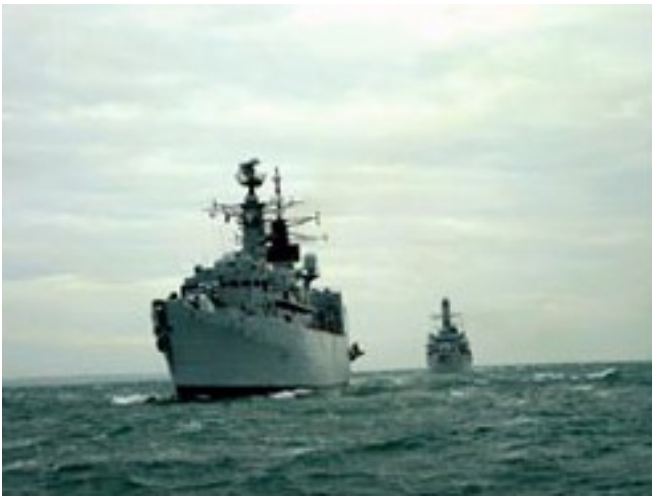
Abb. 1 : Die britische Freagtte HMS „Cumberland“ beim Aussetzen des Speedbootes
(Quelle : Internet-Seite der Royal Navy)

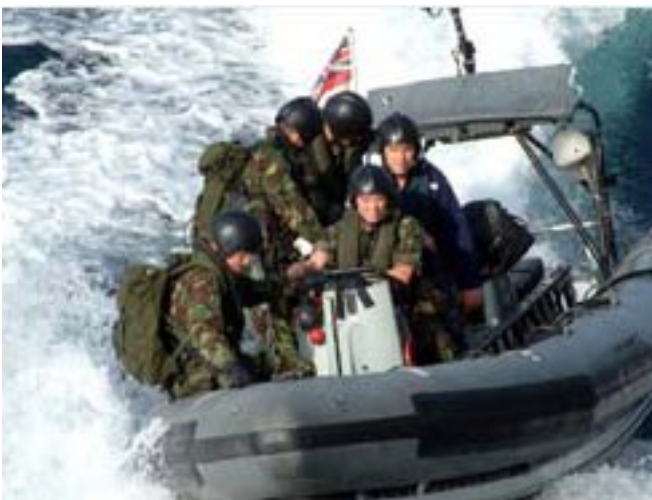
Abb. 2 : Boarding-Einsatz des Speebootes der Fregatte „Cumberland“ (Quelle : Internet-Seite der Royal Navy)
