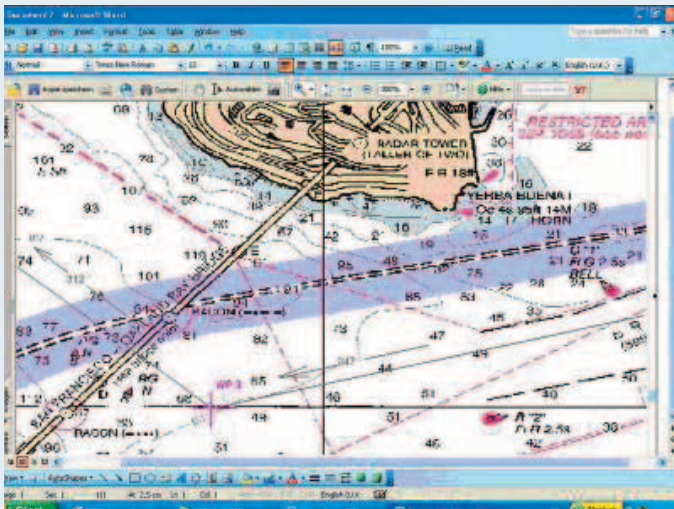
Abb. 6: Das ECS mit den Kursen laut Reisplanung des Kapitäns

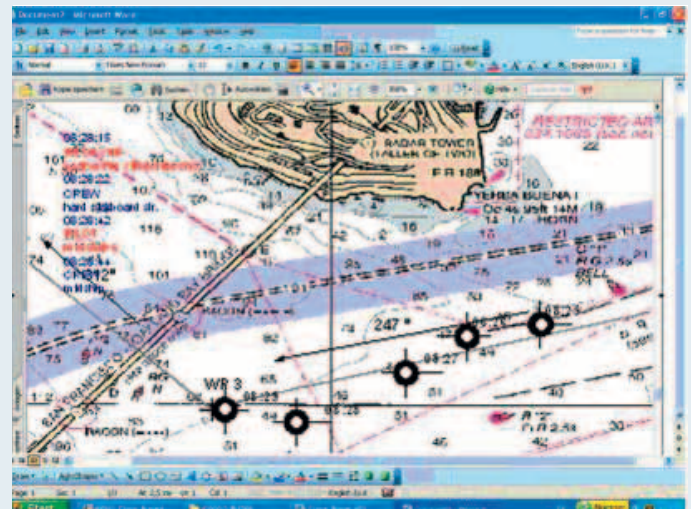
Abb. 7: Die rekonstruierten Schiffsorte nach den Positionen laut Radar

tung dieser Mitte ein. Er befand sich annähernd auf der vom Kapitän geplanten Kurslinie, so dass dieser keinen Grund zum Eingreifen erkannte (s.a. Abb. 7).

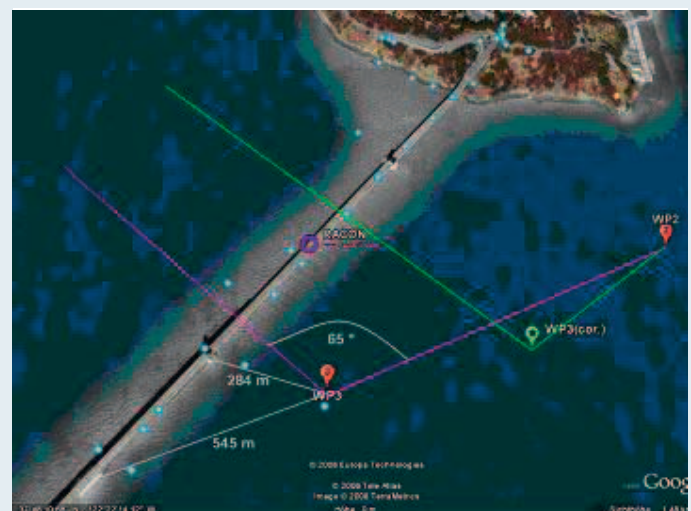
Abb. 8: Die Wegpunkte 2 und 3 sowie Kurse (purpur) laut Reisplan des Schiffes.

Am Wegpunkt 3, in unmittelbarer Nähe des Pfeilers „D“, sollte eine Kursänderung von 65° nach Steuerbord vorgenommen werden. Der Kurs führt so dicht an dem Pfeiler vorbei, dass Grundanforderungen an die sorgfältige Reiseplanung und an die „gute Seemannschaft“ als nicht erfüllt angesehen werden müssen. Die Lage der Wegpunkte 2, 3 und 4 und die zwischen ihnen verlaufenden Kurse weisen darauf hin, dass der Kapitän bei der Planung zu oberflächlich vorging und, begünstigt durch die irreführende Kennzeichnung von Pfeilern

und Durchfahrten, sein Schiff außerordentlich gefährdete (Abb.8) Der grünfarbene WP 3(corr) stellt einen möglichen Kursänderungspunkt dar, an dem in den Durchfahrtskurs von ca. 310°/312° hätte eingedreht werden können.
