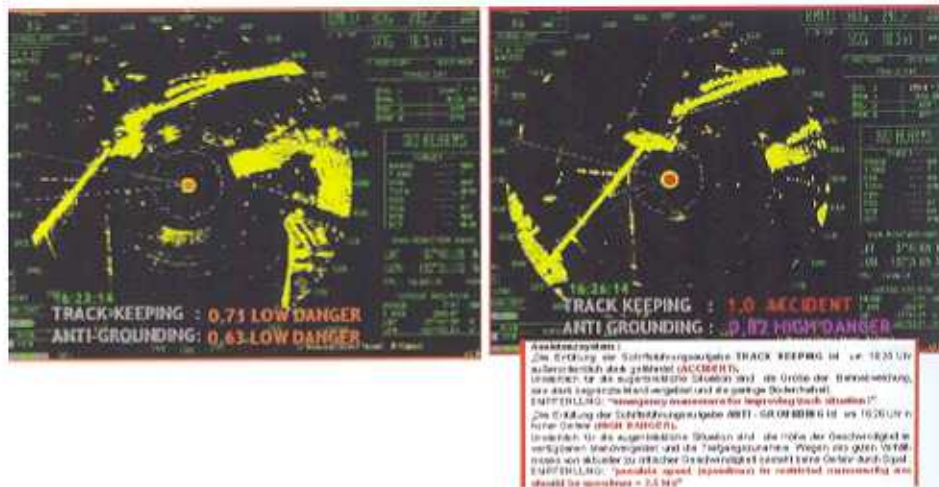
Abb. 10 (links): 16:23:14 Uhr UTC mit Hinweis auf die handlungsrelevanten Informationen über die Gefahr

Abb. 11 (rechts): 16:26:14 Uhr UTC – Wirkungsvolle handlungsregulierende Informationen für den Lotsen / Kapitän und Ursachendarstellung durch das Assistenzsystem (vgl. [9])

Die Höhe der Gefahr für die Erfüllung einer partiellen Schiffsführungsaufgabe in ihrer Gesamtheit wird davon bestimmt, wie groß die von jedem Eingangsparameter ausgehende Gefahr ist (Ursachen). Der numerische Wert geht bei Überschreitung eines Grenzwertes in die Berechnung des Prozesscharakters ein. Eine qualitative Bewertung folgt.

Causes: ratio xtd/TRL: 190 % high dangerous xtd; ratio needed/avail manoeuvring area: 190 % high dangerous manoeuvring area; ratio depth below transducer + UKCI/max draft: 190 % high dangerous depth/draft

Die Erfüllung der Schiffsführungsaufgabe »track keeping« ist um 08:26 Uhr außerordentlich stark gefährdet (Accident). Ursächlich für die augenblickliche Situation sind die Größe der Bahnabweichung, das stark begrenzte Manövergebiet und die geringe Bodenfreiheit.

Recommendation: »emergency manoeuvre for improving track situation!« Anti-Grounding: Height of danger: 0.8 high danger; serious lack of quality; Process character: Complexity: 3.06 (high); Controllability: 3.13; Process time: 7 s

Details: available manoeuvring area: 510 m; needed manoeuvring area: 2653.88 m; safety contour: 15 m; depth under keel: 3 m; limit of under keel clearance: 1.5 m; speed (log): 10.1 kn; recent stop way: 1985 m; condition of bottom: hard sand resp. rocks. ratio recent/possible speed in available manoeuvring area: 420.8 %; ratio total draft increase/depth below transducer: 50.3 %; ratio recent/critical speed (due squat): 56.5 %; ship trims bow – heavy; squat bow: 0.09 m; squat stern: 0.08 m; additional deduction: bottom -0.71 m; heeling -0.34 m; waves -0.37 m; total deduction: 1.51 m; recent under keel clearance: 1.5 m

Causes: ratio recent/possible speed in available manoeuvring area: 190 % high dangerous speed in manoeuvring area; ratio total draft increase/depth below transducer: 180 % high dangerous draft increase; ratio recent/critical speed (due squat): 40 % no speed risk due squat

Das Assistenzsystem kommt zu der Schlussfolgerung: Die Erfüllung der Schiffsführungsaufgabe »Anti-grounding« ist um 08:26 Uhr in hoher Gefahr (High Danger). Ursächlich für die augenblickliche Situation sind die Höhe der Geschwindigkeit im verfügbaren Manövergebiet und die Tiefgangszunahme. Wegen des guten Verhältnisses von aktueller zu kritischer Geschwindigkeit besteht keine Gefahr durch Squat.

Recommendation: »possible speed (speedmax) in restricted manoeuvring area should be speedmax = 2.5 kts«, possible speed in restricted man. area: 2.5 kn; critical speed (due squat) in shallow waters: 17.9 kn; max. recom. speed (due squat) in shallow waters: 8.9 kn.

In den Abb. 7 und 8 werden beispielhaft die handlungsregulierenden Informationen aus diesen partiellen Schiffsführungsaufgaben angeboten, die unabhängig von den Radaranzeigen rechtzeitig auf die bevorstehenden Probleme aufmerksam gemacht hätten. Auf Abb. 7 befinden sich beide Prozesse noch im gelben Bereich etwa sieben Minuten vor der Berührung des Pfeilers. Die Aussage in Abb. 8 (=roter Bereich) ist insofern sehr wichtig, weil hier die Kursänderung nach Steuerbord nicht mehr hätte eingeleitet werden dürfen. Die Priorität des ursprünglich erwarteten und um 08:26:14 Uhr erscheinenden Racon-Signals wäre durch die höhere Priorität der Gefahr für das Schiff durch Bahnabweichung und Grundberührung abgelöst worden und hätte das Handeln des Lotsen bestimmen müssen.
